BETONIN RAKENNUSKOSTEUDEN KUIVATUS VALUUN ASENNETULLA KOSTEUDENKERUUKANAVISTOLLA

Rakennetun ympäristön tiedekunta
Diplomityö
Toukokuu 2019

Hannes Timlin: Drying of a construction moisture of a concrete slab with a drainage system based on a moisture collecting ductwork
Master of Science Thesis
Tampere University
Faculty of Built Environment
May 2019

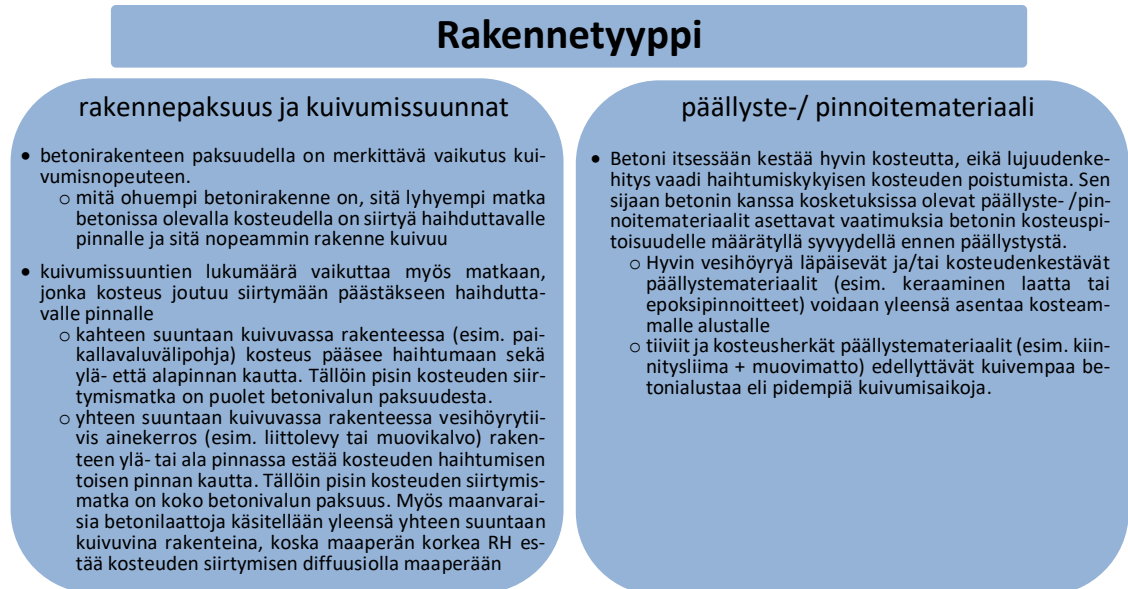
Kuva 2.6. Rakennetyypin vaikutusmekanismit betonin kuivumisaikaan

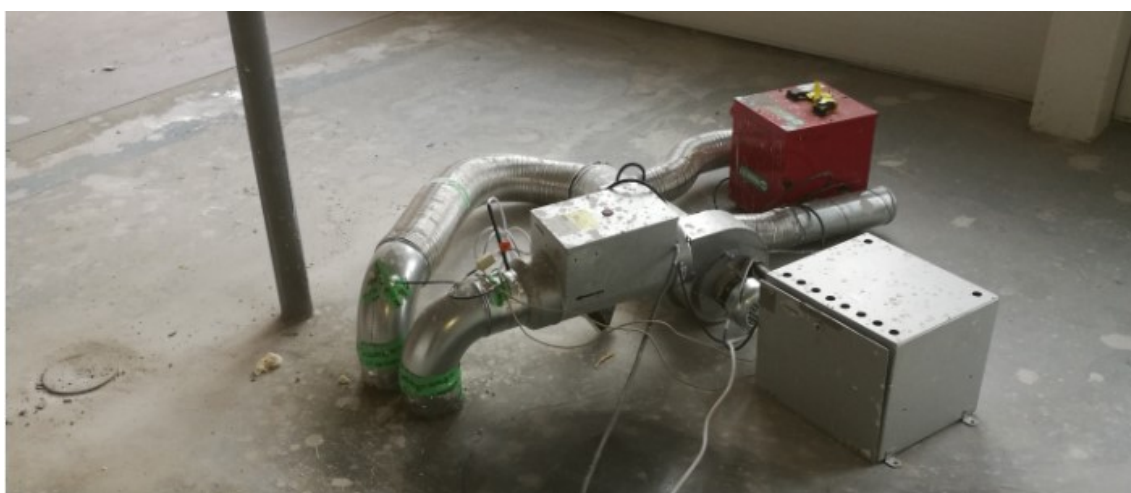
Kuva 4.4. Koekohteen A kuivatuslaitteisto.

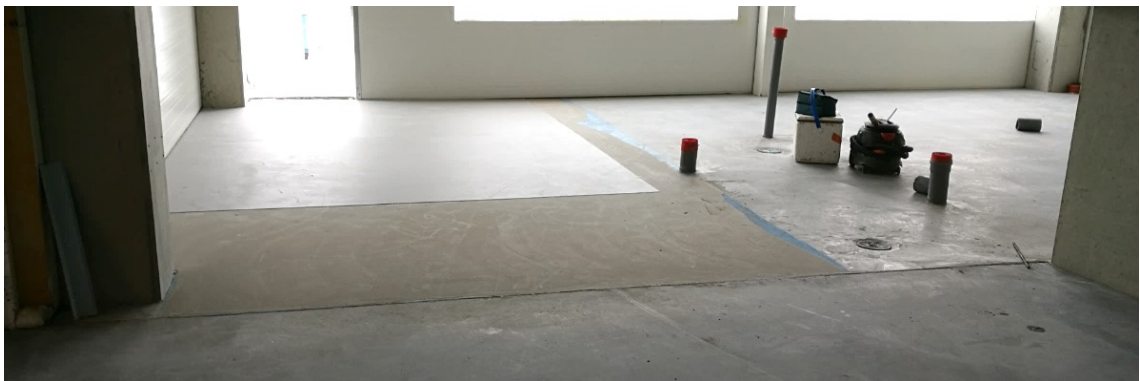
Kuva 4.13. Valokuva koekohteesta A ensimmäisen lattianpäällysteasennuksen jälkeen. Päällystetty alue näkyy vasemmassa yläkulmassa kiiltävämpänä alueena. Tasoitettu alue näkyy hieman laajempaa mattapintaisena alueena. Tasoitetun alueen oikeassa reunassa näkyy hiukan sinistä pohjusteainetta.

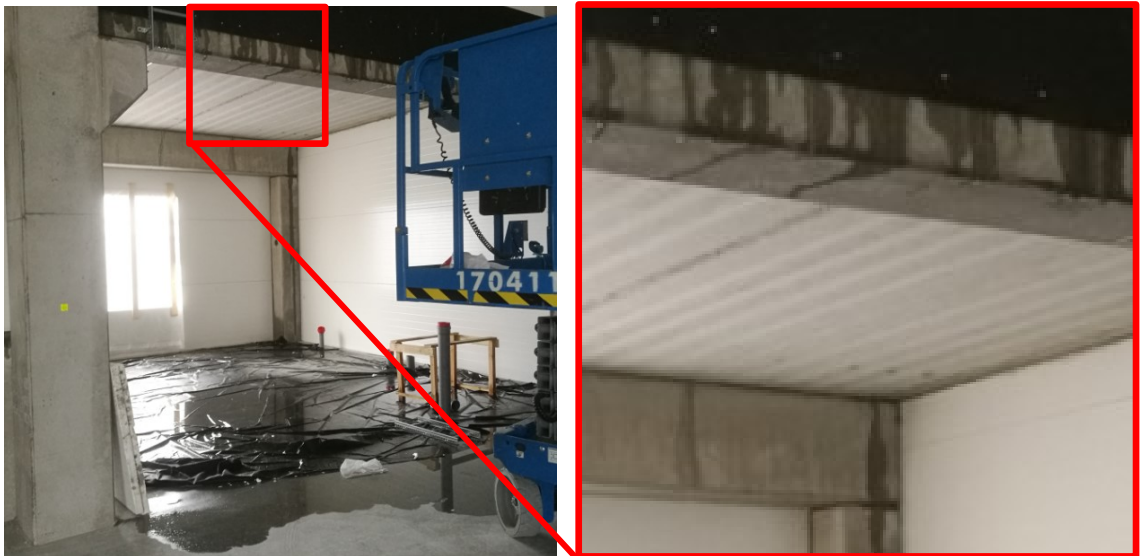
Kuva 4.14. Vesivuotojälkiä yläpohjaliittymistä mittauskäynnillä 1. Lattia on lähes kauttaaltaan märkä vuotovesistä. Kuva on otettu tarkasteltavan alueen viereisestä toimistotilasta, jossa oli vastaavat rakenteet ja vuotopaikat kuin tarkasteltavassa tilassa. Lattialla on vielä jälkihoitopeite. Jälkihoitopeite poistettiin kuvan ottamisen jälkeen kuvan tilasta sekä mitattavasti tilasta.

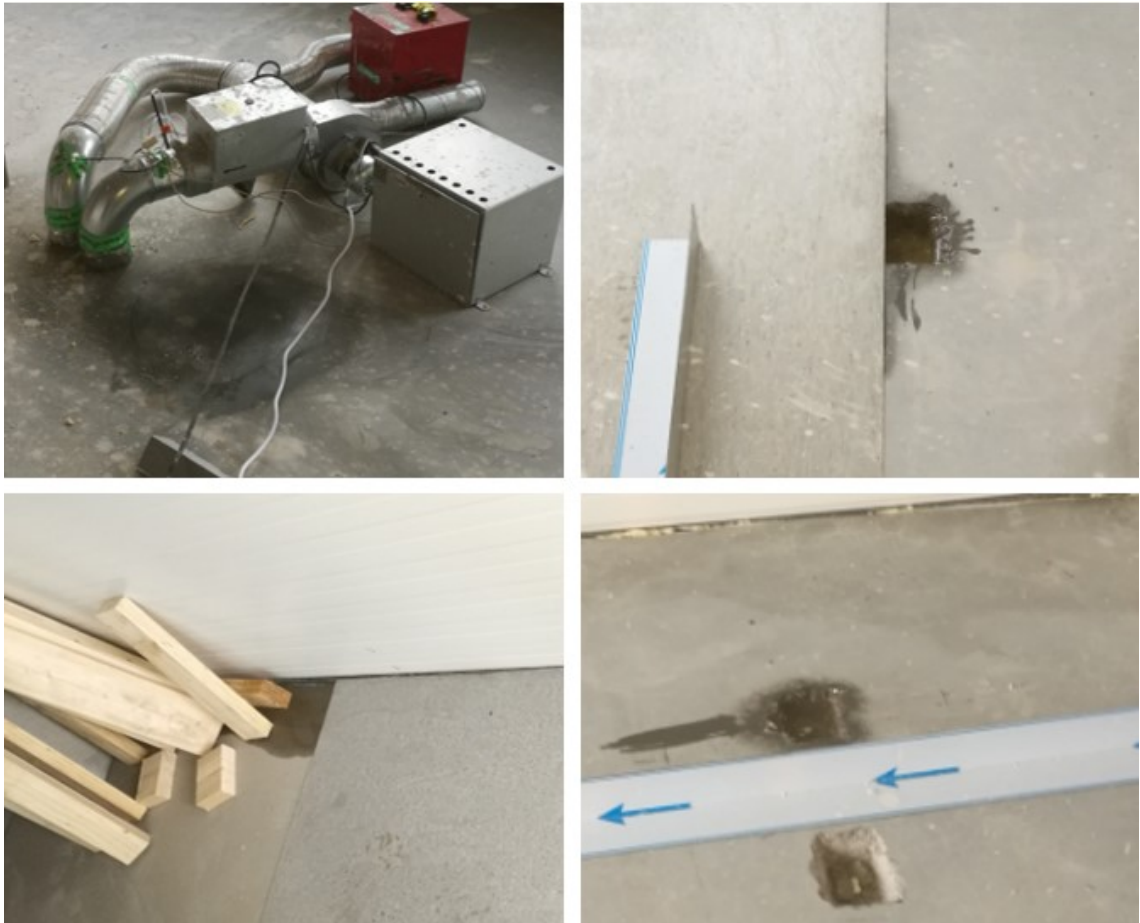
Kuva 4.15. Mittauskäynneillä 4 ja 5 tehtyjä havaintoja. Vettä lammikoitunut useille pienille alueille ja edellisten mittauskertojen näytepalamittauskuopat vesitäytteisiä.

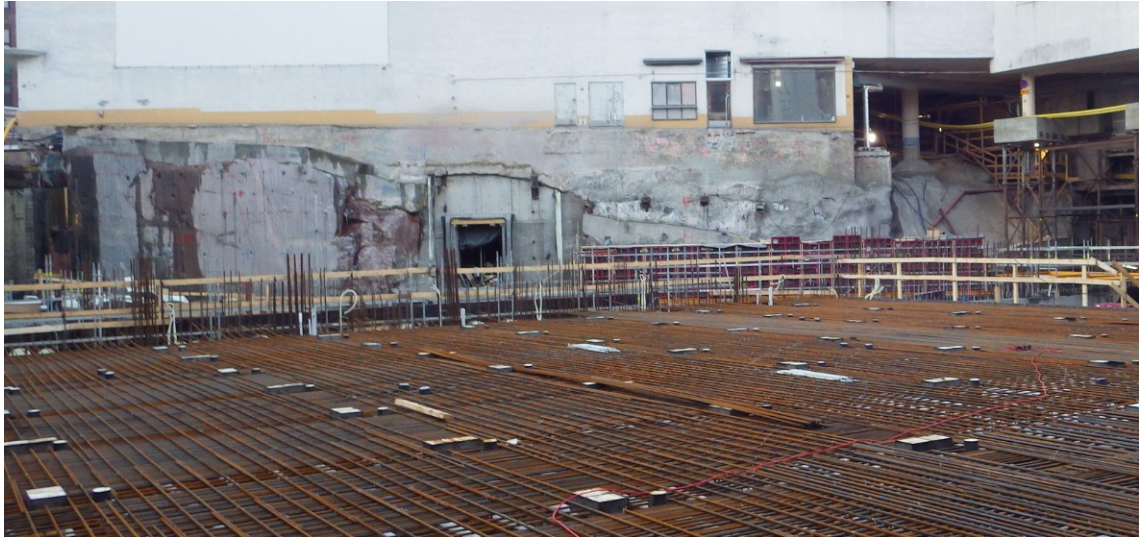
Kuva 4.16. Valu tehtiin ilman sääsuojaa. Valokuva on otettu valua edeltävällä viikolla.

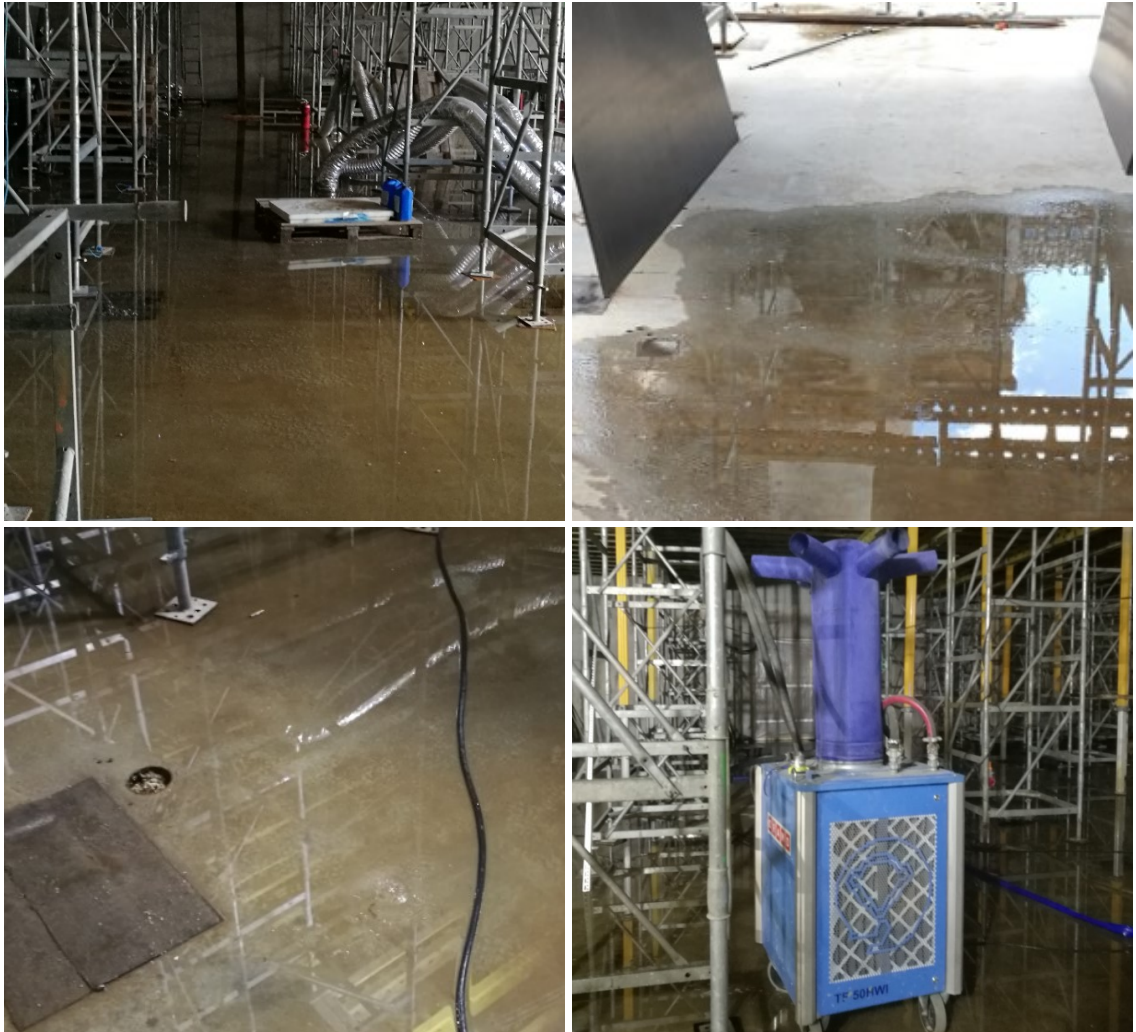
Kuva 4.17. Mittauskäynneillä 3 (ylemmät kuvat) ja 4 (alemmat kuvat) tehtyjä havaintoja. Tarkasteltavalla holvilla havaittiin 10...30 mm paksuinen vesipatja laajoilla alueilla. vasemmalla alhaalla näkyy bitumikermilappu, joilla on hitsattu välipohjan läpiviennit vesitiiviiksi. Tutkittavan välipohjan molemmin puolin oli rakennuspuhaltimia lämmittämässä tiloja.

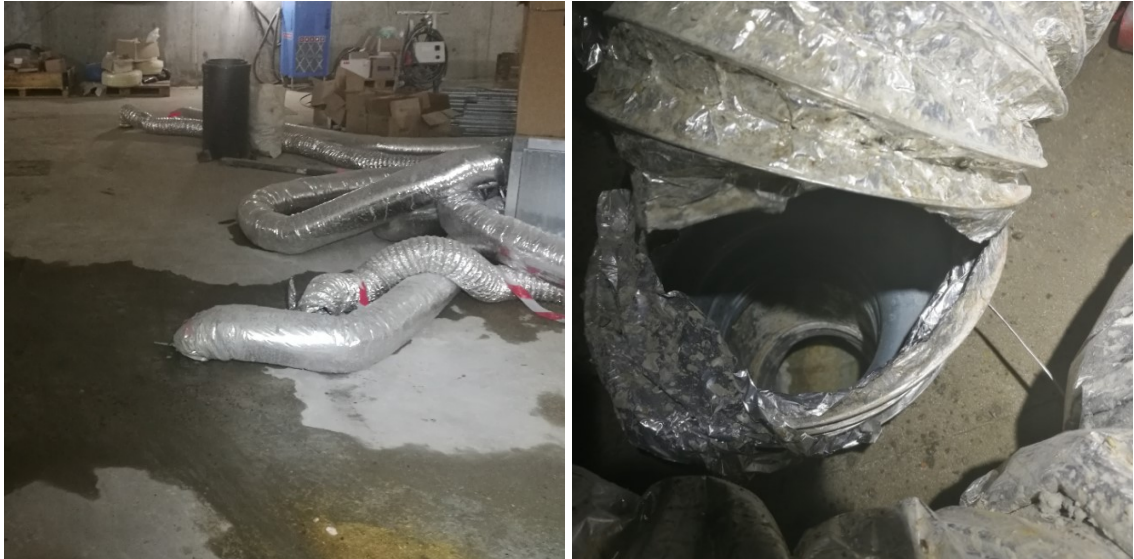
Kuva 4.18. Mittauskäynnillä 6 tehtyjä havaintoja. Tutkittavalla välipohjalla on edelleen vesilammikoita. Kosteudenkeruu kanavistoon johtava haitariputki on revennyt ja runko-kanavan pohjalla näkyy vettä.

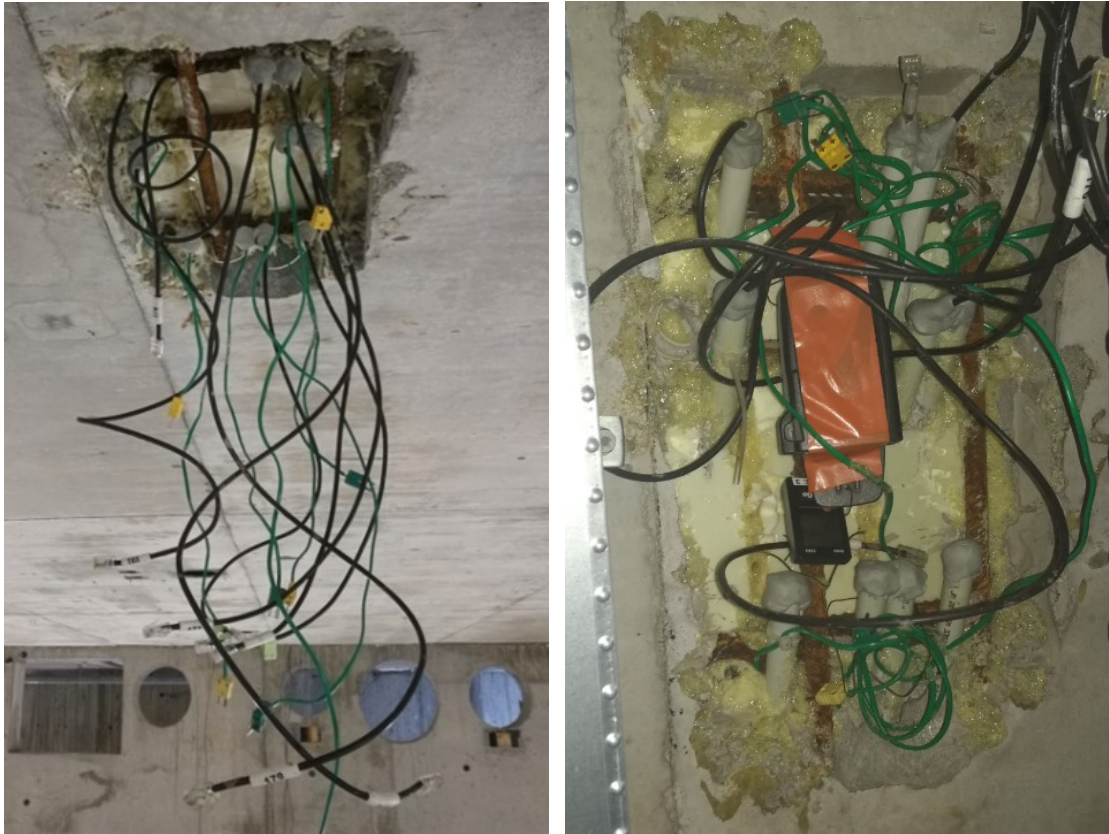
Kuva 4.21. Betonin suhteellisen kosteuden ja lämpötilan mittausta mittaputkista koekohteessa B. Mittaputkien tiivistyskitti poistettiin varauskoloista ja mittapäät (Vaisala HMP44) työnnettiin mittaputkien mittauspäähän asti (2 m) ja putken pää tiivistettiin mittapään johtoon kitillä. Mittapäiden ja mittaputkien annettiin tasaantua vähintään neljä tuntia mittapäiden asentamisen jälkeen ennen lukemien ottoa. Oikeassa kuvassa olosuhdeloggeri (Testo 174H) asennettuna varauskoloon tarkasteltavan rakenteen alapuolelle. Kuvassa näkyvät vihreät langat ja teipillä oranssilla teipillä peitetty mittalaite ovat betonin lämpötilamittauksiin suunniteltuja termolankoja ja termolankaloggeri. Termolankamittauksia ei lopulta käytetty tutkimuksessa.

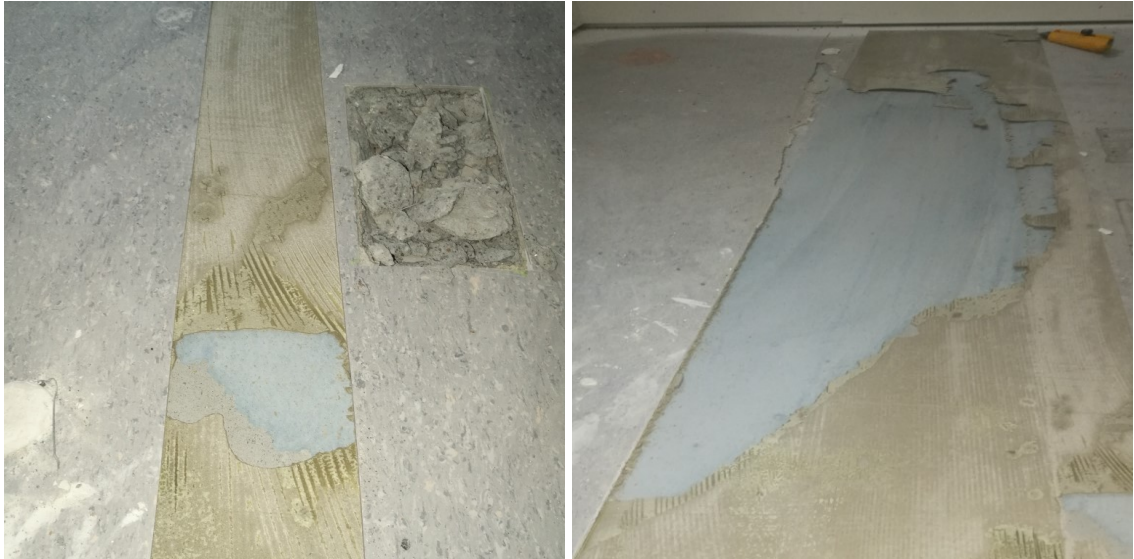
Kuva 5.14. Mittausalue 2. Muovimaton pinnassa ei havaittu värimuunnoksia tai kupruilua. Tartuntakokeessa havaittiin, että tasoite oli paikoin lähes irti alustastaan. Niiltä osin kuin murtopinnaksi muodostui pohjusteen ja tasoitteen välinen rajapinta muovimatto irtosi kevyesti kahdella sormella vetäen. Muuten tartuntalujuus oli kohtalainen. Mattoliima- /tasoitekerroksessa havaittiin selkeitä, tummempina alueina havaittuja, värimuunnoksia. Tasoitteen tartunta oli heikointa tummemmilla alueilla. Muovimaton alapinnassa ei havaittu värimuunnoksia eikä silminnähtävää mikrobikasvua. Mattoliiman ja muovimaton alapinnan koostumuksessa ei havaittu poikkeamaa. Mattoliimakerroksessa havaittiin voimakasta kemiallista hajua. Mikrobiperäistä hajua ei havaittu.

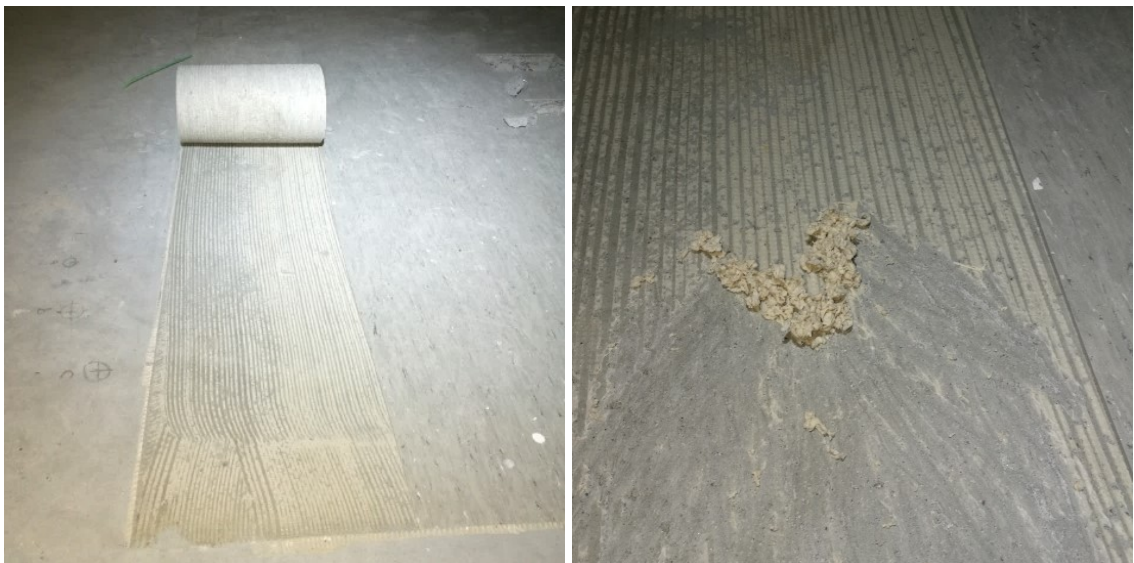
Kuva 5.15. Mittausalue 3. Muovimaton pinnassa ei havaittu värimuunnoksia tai kupruilua. Tartuntakokeessa tartuntalujuus oli kohtalainen ja tartunta oli irtivedetyn alueen kohdalla tasainen. Murtopinnaksi muodostui 100% mattoliimakerros. Mattoliima- tai tasoitekerroksessa ei havaittu värimuunnoksia. Muovimaton alapinnassa ei havaittu värimuunnoksia eikä silminnähtävää mikrobikasvua. Mattoliiman ja muovimaton alapinnan koostumuksessa ei havaittu poikkeamaa. Mattoliimakerroksessa havaittiin voimakasta kemiallista hajua. Mikrobiperäistä hajua ei havaittu.
